## VILLA RUCELLAI

Indagini per lo studio e la conservazione di antiche strutture lignee

**Villa Rucellai. Survey on ancient timber structures for the study and the conservation**

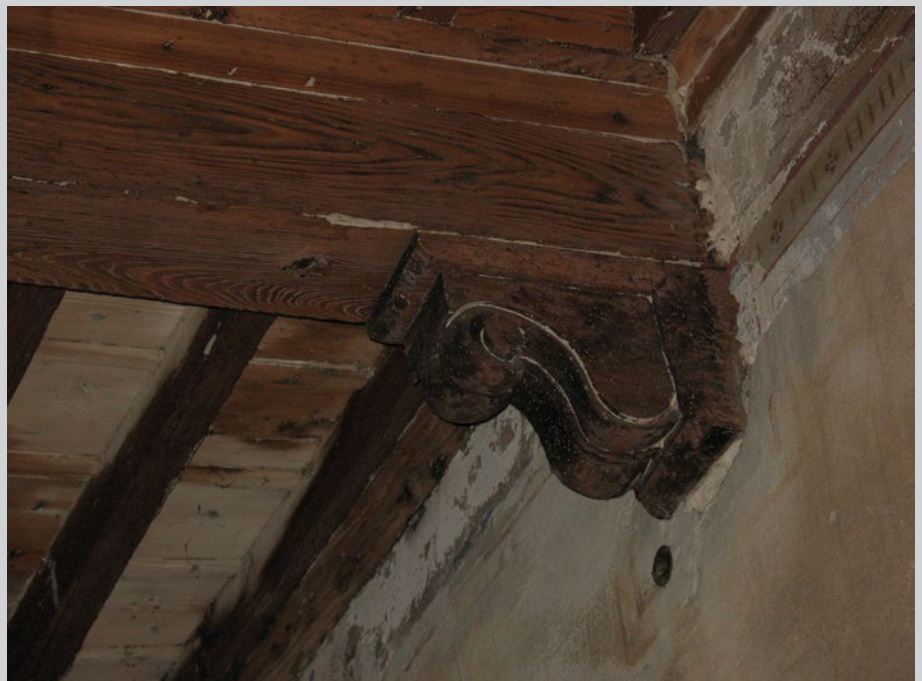
1. Trave di solaio portante di abete bianco (*Abies alba*) con mensola di legno di noce (*Juglans regia*). Quest'ultima non ha funzione strutturale in quanto inserita nel muro per pochi centimetri ma solo estetico decorativa. Tutte le fotografie del presente articolo sono degli Autori.

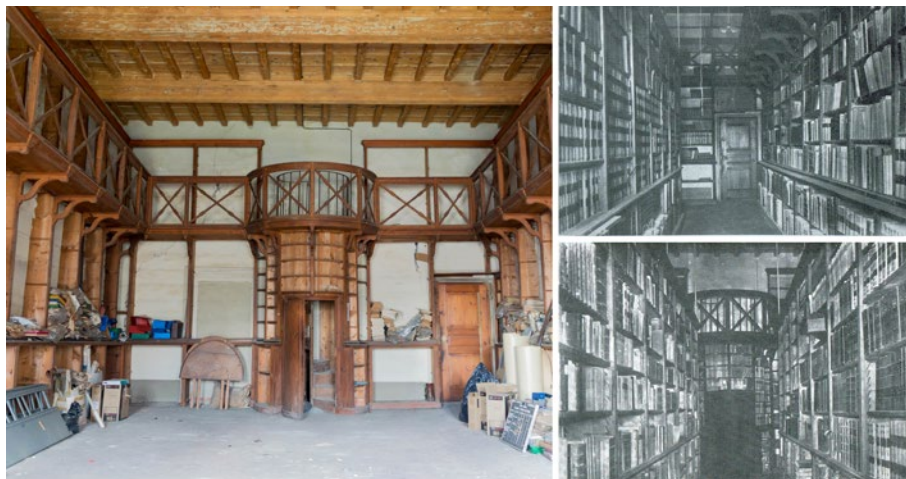
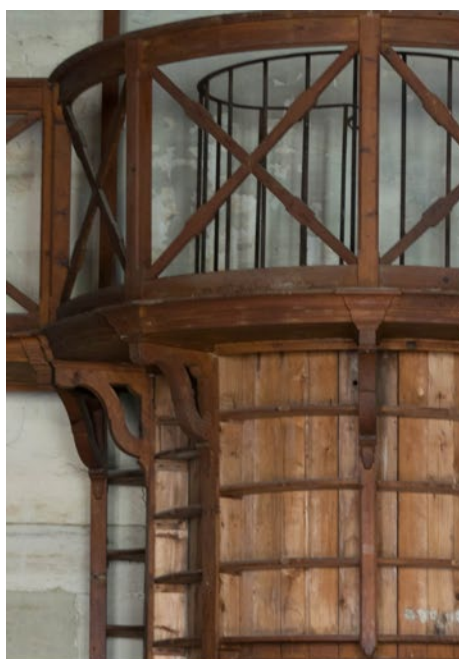
2. Biblioteca con ballatoio, realizzata dal Collegio di San Bonaventura nel XIX sec. nel suo stato attuale (sinistra), in uso agli inizi del secolo scorso (a destra, con foto storiche, per gentile concessione di Don Claudio Fattori). Gli articolati componenti della struttura sono di abete rosso (*Picea abies*). Le due pesanti scaffalature lignee centrali, non giunte a noi, erano appese tramite tiranti, a longherine poste nel sottotetto.

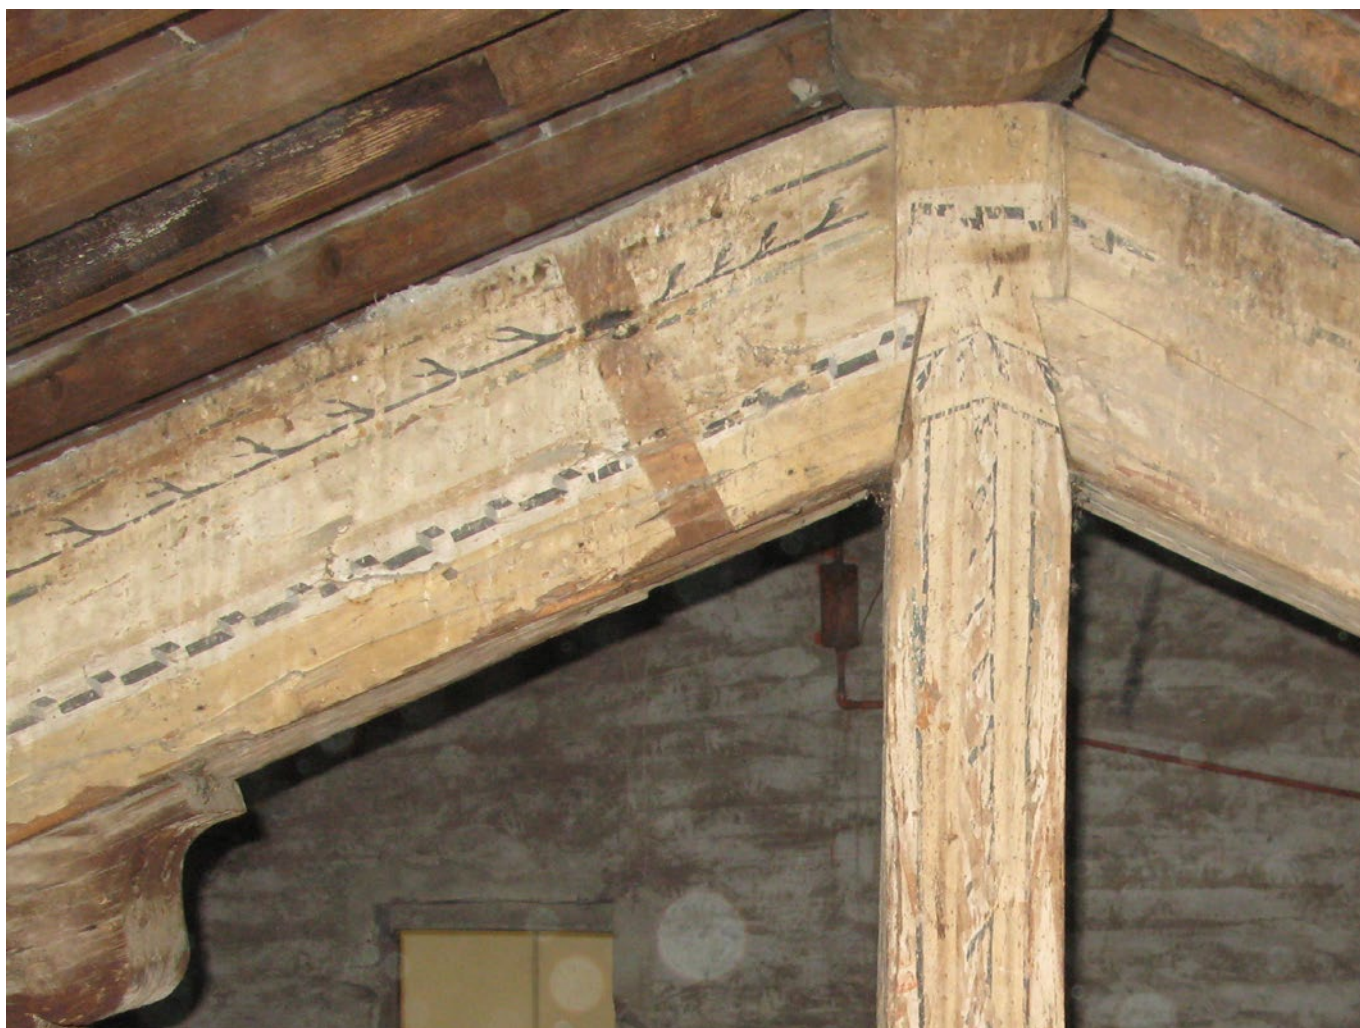
5. La striscia scura corrisponde a una assenza di colore e/o di fondo. Ai lati si osservano le decorazioni in forma simmetrica, a forme geometriche e foglioline, ovviamente "fuori posto" e invertite (sopra-sotto) rispetto all'adiacente monaco, a dimostrare che le due parti erano alla destra e alla sinistra di un punto centrale corrispondente alla staffa che univa il monaco alla catena.

Dalle osservazioni sono risultati evidenti alcuni interventi storici, tra i quali uno di particolare importanza: a causa del degradamento di due degli originari nodi puntone-catena, nell'appoggio sulla muratura, entrambe le catene delle capriate furono estratte, troncate eliminando la parte marcia e utilizzate per sostituire i puntoni, a loro volta ammalorati all'estremità. Ciò naturalmente rese necessario l'inserimento di due nuove catene al posto delle precedenti, riutilizzate. A prova di questa ipotesi vi sono: l'assenza di decori e preparazioni al di sotto della carpenteria metallica e, a destra e sinistra, disegni che l'artista aveva riportato sulla catena della capriata corrispondenti alle decorazioni in forma speculare.

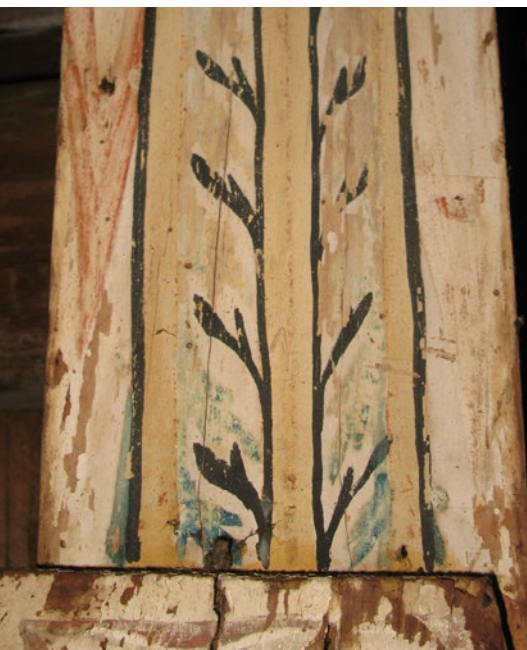
9. Intradosso di una saetta con la decorazione. Si percepisce la presenza di foglie colorate accanto ai segni neri di foglioline, meglio conservati.

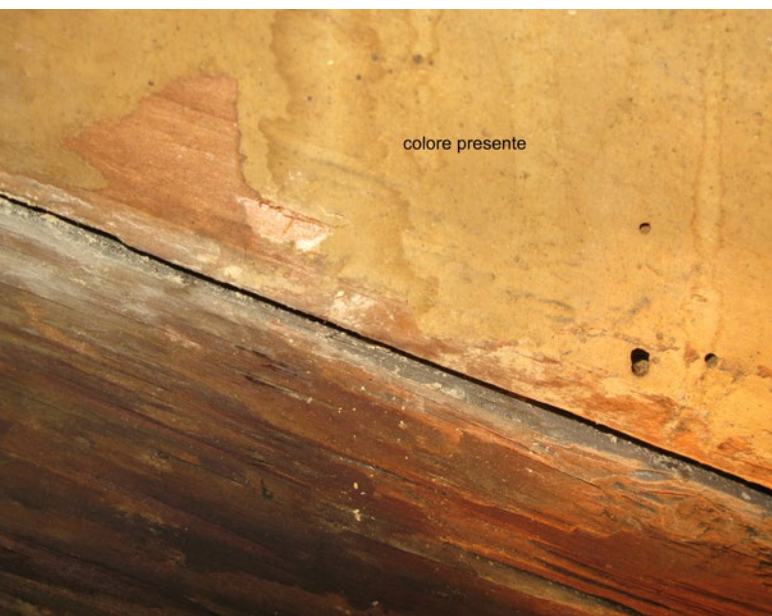
Punti di prelievo dei pigmenti colorati.

10. Il "colore presente" corrisponde al colore giallo (=Ocracina Gialla), diffuso su tutto l'elemento ligneo.

Ognuno dei colori delle decorazioni ancora presenti è stato campionato. I colori utilizzati dall'artista sono 6: bianco, grigio, nero, verde, rosso e giallo. Ogni campione di colore prelevato è stato posto sull'apposito portacampioni e osservato all'ESEM (Microscopio Elettronico a Scansione Ambientale, Quanta-200 FEI, presso il Ce.M.E. di Firenze), dotato di microanalisi. Ciò ha consentito di individuare i principali elementi chimici e dedurre che si tratta sempre di pigmenti di tipo minerale, i quali fanno ipotizzare dei coloranti identificabili di epoca "rinascimentale"[9] e come tali compatibili con le indicazioni documentali che narrano dell'inaugurazione della struttura nel 1456. Le informazioni su decorazioni e pigmenti sono un tassello informativo indispensabile per avere completa cognizione del bene storico, benché in questo caso le parti decorate ben conservate siano risultate molto poche.

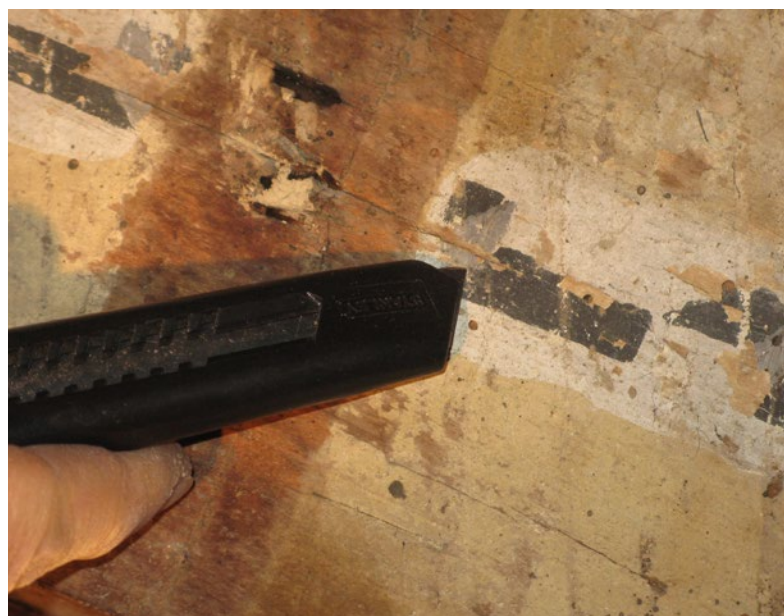
11. Nero (=Nerofumo) e grigio (=miscela Gesso/Nerofumo), in corrispondenza di una lesione dovuta a una fessura da ritiro

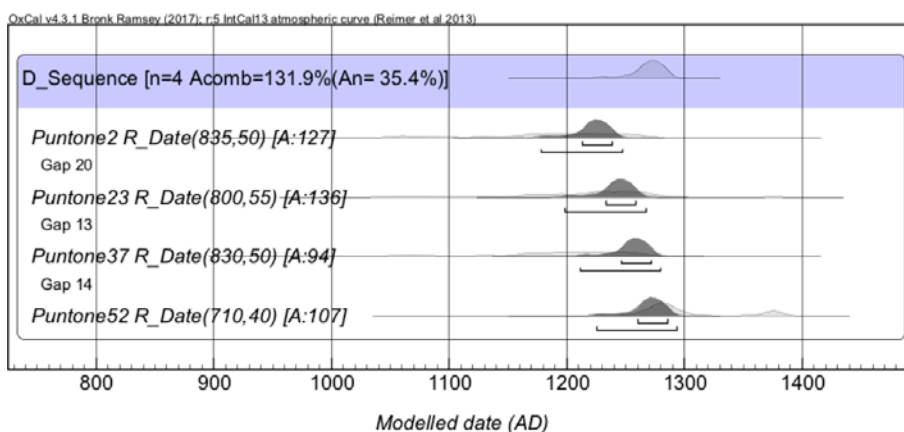
15. Elaborazione tramite programma Ox-Cal 4.3, mediante la curva di calibrazione per il radiocarbonio IntCal10[10]. Aumentando la probabilità statistica si aumenta l'incertezza della datazione, che comunque rimane ampiamente antecedente il 1456.

## La datazione

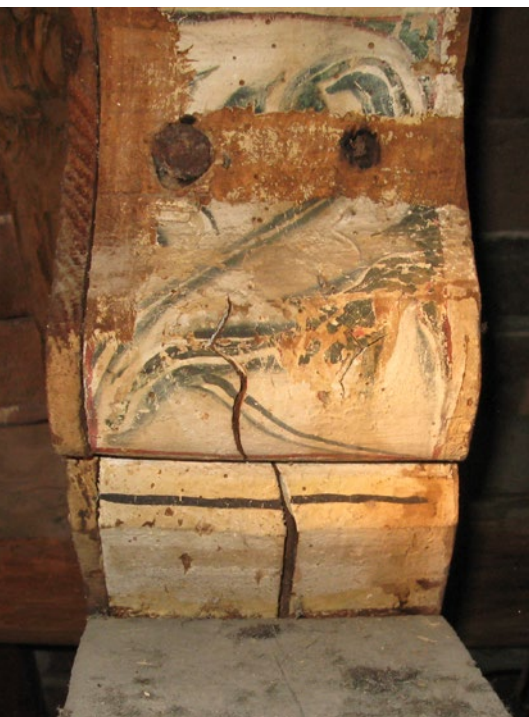
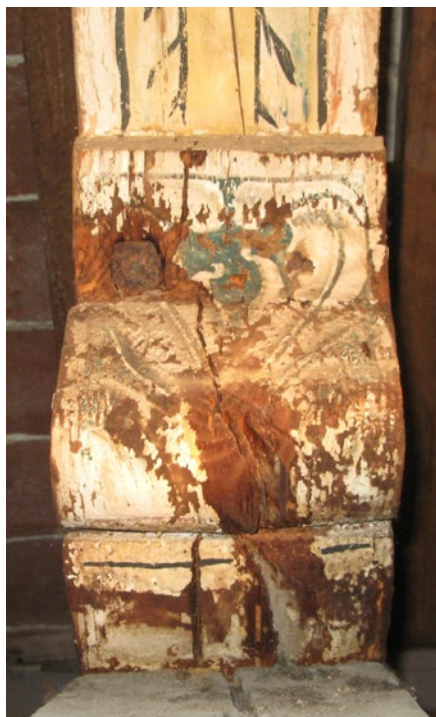
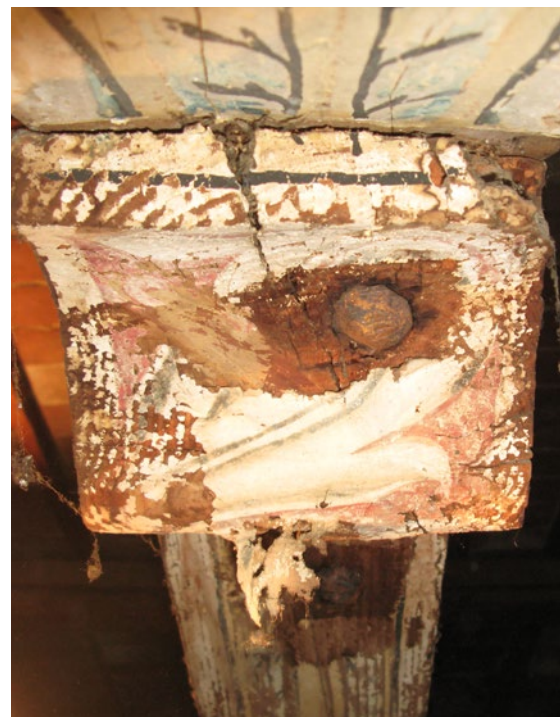
16-18. Le foto presentano tre delle otto testate dei gattelli. Nella decorazione della capriata, a queste testate sono state dedicati disegni originali e tutti diversi. Fino a ora non sono state ritrovate in bibliografia o su strutture esistenti, decorazioni simili o ad esse riconducibili. L'identificazione degli oggetti rappresentati è ancora incerta.
