INCAMOTTATURA SU STRUTTURE LIGNEE

La scoperta nel sottotetto di Villa Rucellai

"Incamottatura" on timber structures. The discovery under the roof of Villa Rucellai

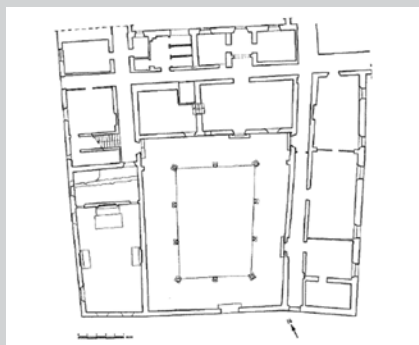
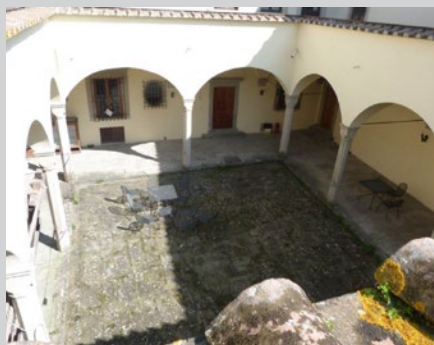
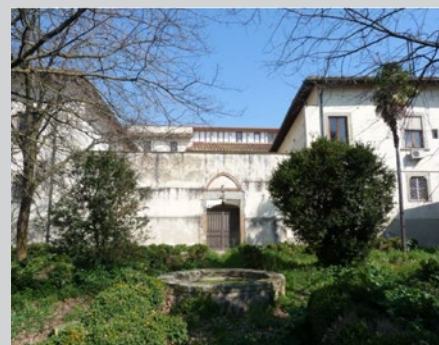
Mappa della Villa del XV secolo, ricostruita secondo lo stato attuale[2].

Cortile interno racchiuso da tre corpi di fabbrica che formano la pianta a U e da un muro a vela sul quarto lato. I pilastri di pietra che reggono le arcate del porticato sono ottagonali, monolitici e caratterizzati da semplici capitelli a scudo. Antico ingresso principale in cui si vede il muro a vela che racchiude il cortile interno. Di fronte si trovavano i giardini descritti nello Zibaldone Quaresimale di Rucellai.

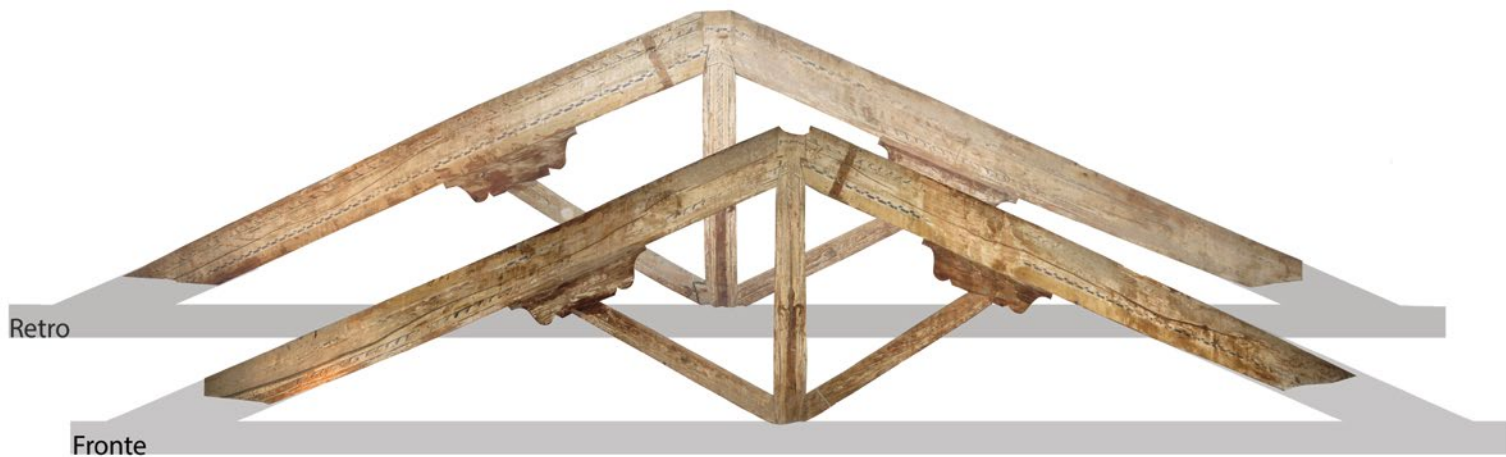
1. Fotoraddrizzamento delle superfici a vista (fronte e retro) della prima capriata del sottotetto dell'ex-biblioteca dei frati francescani, già "chamera grande" di Villa Rucellai.
2. Dettaglio di un gattello con ancora presenti lacerti di tessuto e decori.

Nel corso dell'ispezione tecnologica delle strutture lignee, a un'attenta osservazione delle decorazioni pittoriche presenti, sono state evidenziate situazioni particolari: piccoli lacerti di tessuto pencolavano appesi al legno dei gattelli¹. Inoltre, in alcuni punti della capriata, si è notata la mancanza delle decorazioni e uno sfondo scuro dovuto al legno grezzo, senza preparazione né colore di fondo. A questo punto, attraverso un'osservazione più approfondita, anche con l'ausilio di lenti, si è notata la presenza di strisce di tessuto e, in alcuni casi, di ampi stralci ancora in situ in alcuni particolari parti delle capriate. Su tali lembi erano visibili le decorazioni.

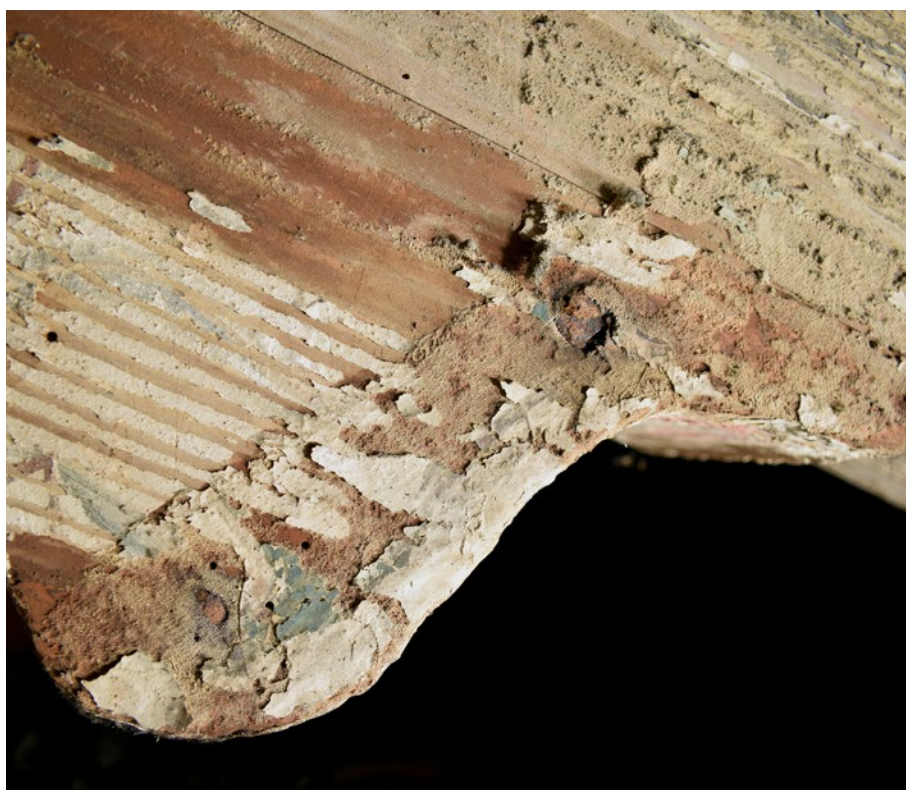
4. Particolare di un puntone ove sono presenti lacerti di tessuto decorati, alcuni appesi e non più adesi. L'ampia superficie scura era coperta da una tela ora perduta, posizionata per coprire la testa del chiodo e la fessura da ritiro.

- nelle zone di connessione tra i componenti lignei costituenti le capriate;
- sui difetti propri del legno (nodi, fessure da ritiro, ecc.);
- sulle superfici di estremità dei segati (testate dei gattelli), visibili dal basso;
- a copertura della grossa testa dei chiodi.

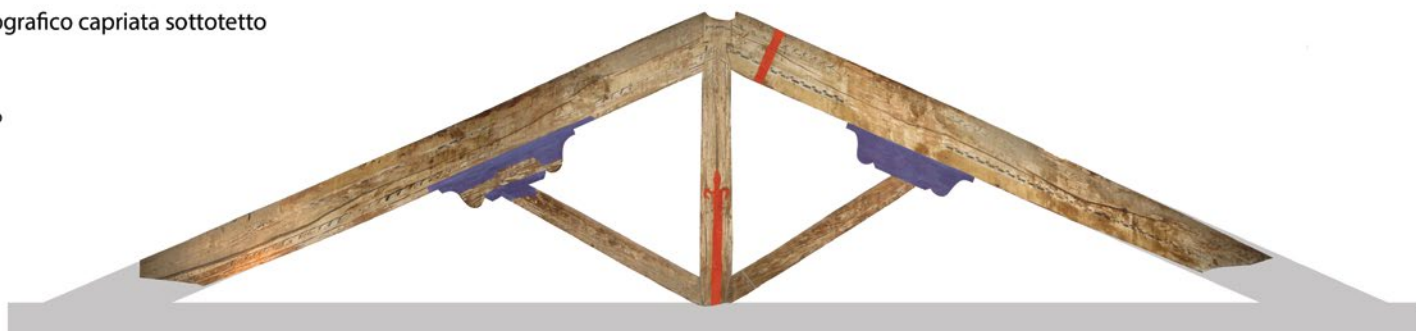
Rilievo fotografico capriata sottotetto

5. Fotoraddrizzamento della seconda capriata con identificazione degli elementi di carpenteria metallica (staffe) e scampoli di tela (incamottatura).
6-7. Confronto tra foto di un particolare intradossale di gattello e saetta, con identificazione tramite pattern colorati del tessuto (presente in rosso, perduto in blu).

Questa indagine ha fornito delle risposte di tipo qualitativo e quantitativo. Tramite l'impiego del rilievo fotografico è stato ottenuto un supporto figurativo delle superfici a vista delle capriate. Sfruttando la differenza di tonalità del colore tra il legno grezzo e la preparazione (il fondo) e/o le decorazioni. In aggiunta, con l'ausilio di fotografie a luce radente, sono stati identificati i punti in cui era presente la tela, quelli dove è rimasta in situ solo in parte e ove è risultata persa.

Da questa analisi, si sono contati complessivamente 37 frammenti di tessuto per complessivi 14000 cm² circa, pari al 9% della attuale superficie dei componenti strutturali, di cui il più grande di circa 2700 cm². Di questi sono ancora presenti in toto, con lacune o solo a tratti, oltre 5500 cm² (più precisamente il 40%). Sono stati poi identificati quattro stadi diversi di conservazione della tela: tessuto completamente perduto (60%); tela presente a tratti (24%, sulla parte meno densa degli anelli di accrescimento del legno); tela semi-integra, con poche lacune (14%); tessuto originale presente com'era (2%).

I rilievi hanno mostrato che questa tecnica è stata impiegata per risolvere quattro tipologie di problemi, qui riportati schematicamente:

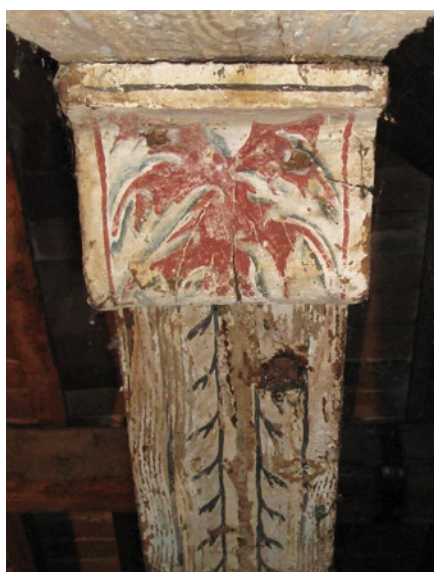
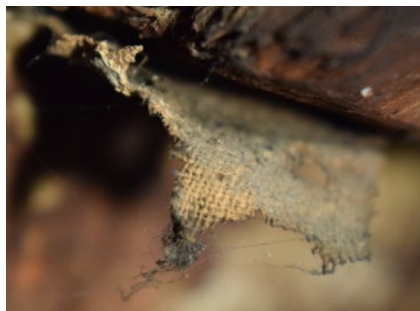
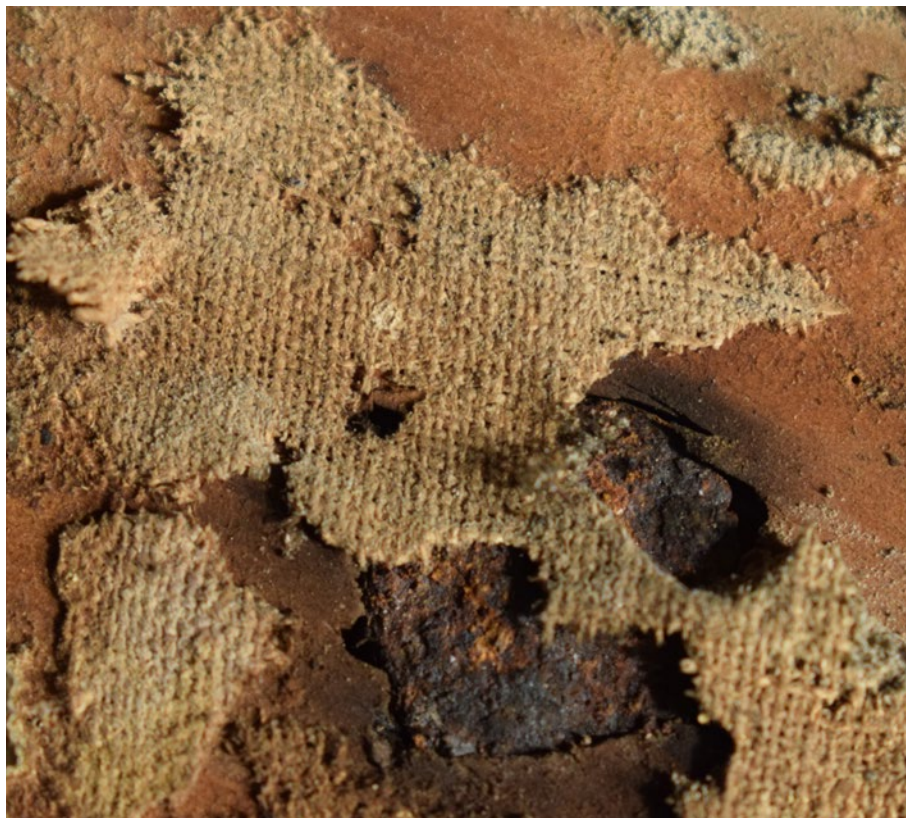
8-9. Macrofotografie di lacerti di tessuto presente nelle capriate del sottotetto.

Per quanto concerne l'identificazione del tessuto, il lavoro si è svolto in due fasi: in opera si sono ricercate eventuali differenze visibili sui residui di tessuto; tramite macro-fotografia in luce radente è stato possibile identificare l'andamento della trama e dell'ordito.

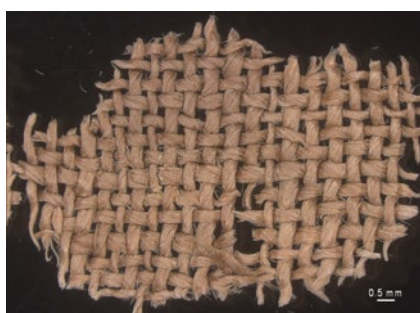
10-12. Campione di tessuto analizzato: prima della pulitura (immagini allo stereomicroscopio); campione dopo la pulitura (immagini allo stereomicroscopio); fibre costitutive al microscopio in luce trasmessa e parzialmente polarizzata.

L'osservazione non ha mostrato differenze significative nella struttura del tessuto, così abbiamo potuto supporre che questi brandelli provenissero dalla medesima tipologia di stoffa; quindi sono stati prelevati tre piccoli scampoli di tessuto in punti differenti e analizzati presso l'Istituto Superiore per la Conservazione e il Restauro di Roma.

L'identificazione del tessuto ha permesso di stabilire che tutti i campioni esaminati sono costituiti da fibre di lino scrudito², e come tali ricavati da tessuti o tele non appositamente fabbricati ma derivanti da precedenti usi [9,10].

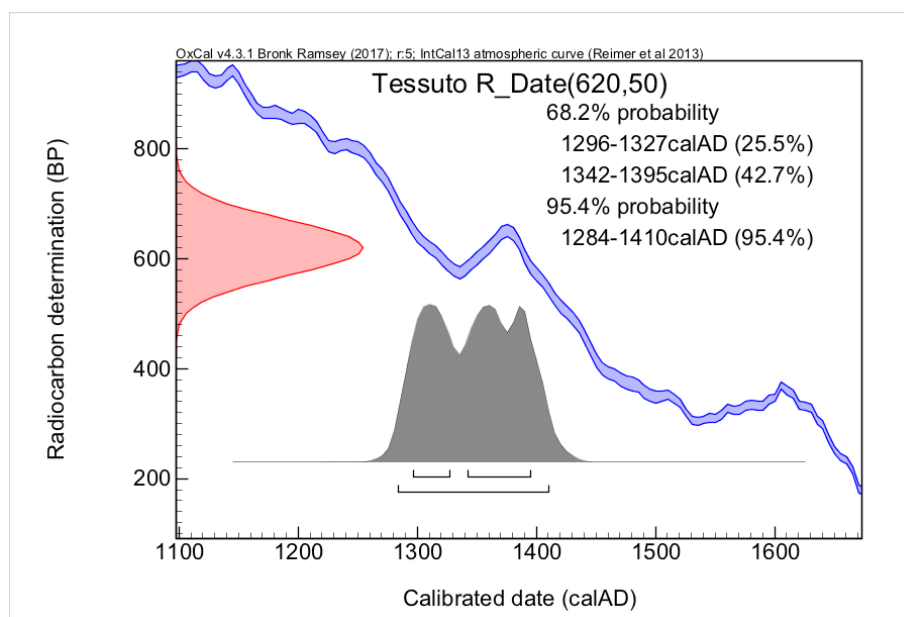
13. Calibrazione dell'età convenzionale di radiocarbonio misurata per il campione ottenuto dal tessuto dell'incamottatura rispetto alla curva INTCAL13 [11].

Infine sono state effettuate le analisi per la datazione con la tecnica del radiocarbonio (misura della concentrazione di ^{14}C). È stato prelevato un ulteriore campione di tessuto, sottoposto al protocollo di preparazione (pretrattamento chimico-fisico, combustione e grafitizzazione) e datato. L'età calibrata del campione di tessuto, al 68% di probabilità, è risultata attestata in due possibili periodi: dal 1296 al 1327 o dal 1342 al 1395, precedenti all'età delle capriate [1] e ai dati storici relativi agli interventi di costruzione della Villa [2,3].
